(株)東京環境測定センターニュース

1. 建築物に潜むPCB

センター設備紹介 (Vol. 28)

ECD付ガスクロマトグラフ

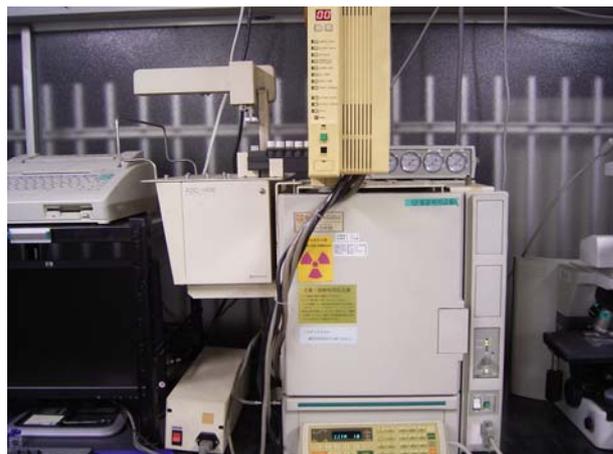
GC-14B(写真上)

これらの装置は、PCB や塩素を含む揮発性有機化合物、アルキル水銀の分析に使用しています。今回のセンターニュースで取り上げましたシーリング材中の PCB 測定にも使用しています。この場合は、試料を硝酸で溶解後、ヘキサンで抽出し、その抽出液を ECD 付ガスクロマトグラフに注入して分析を行います。PCB 含有シーリング材かどうかを判定する基準(日本シーリング材工業会自主基準)である 0.1%を測定することが可能です。どちらの装置にもオートサンプラーが付いていますので、液体試料の入ったバイアル瓶をセットすることにより、自動で GC に注入することができます。注入された試料は、カラムで各成分に分離され、ECD 検出器に導入されます。

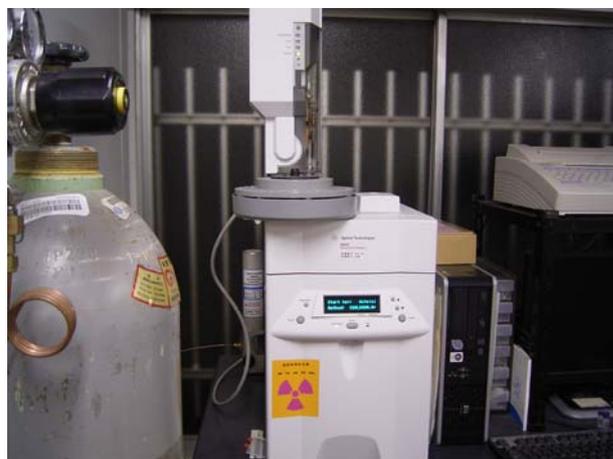
Agilent 6850 シリーズ ネットワーク GC(写真下)
